| Gebäudetyp | Mehrfamilienhaus |
| Maßnahme | Dachsanierung, Fassadenanstrich |
| <p>Ablauf</p> <p>An einem Mehrfamilienhaus in München / Ramersdorf wurde das Dach saniert, die Fassade sollte neu gestrichen werden. Nach Beginn der Bauarbeiten stellte sich heraus, dass auf der Südseite des Gebäudes Mauersegler nisteten. Es handelte sich um ein einzelnes Brutpaar. Der Brutort lag zwischen der Dachlattung und der Dachdichtung an einem aus dem Dach ragenden Ziergiebel.</p> <p>Die Arbeiten auf der nicht bebrüteten Nordseite wurden darauf hin vorgezogen. Auf der Südseite wurde im bebrüteten Bereich (Ziergiebel) das Gerüst noch nicht fertiggestellt. Durch die Umstellung der Arbeitsabläufe wurde Zeit für die Weiterentwicklung der Jungvögel gewonnen.</p> <p>Erst nachdem alle Arbeiten auf der Nordseite abgeschlossen waren, wurden die Arbeiten an der Südseite begonnen. Da die Jungvögel zu diesem Zeitpunkt noch nicht ausgeflogen waren, musste dazu eine Befreiung der Höheren Naturschutzbehörde eingeholt werden. Ende Juni wurden vor Beginn der Arbeiten auf der Südseite die gut entwickelten Jungvögel aus dem Nistbereich entnommen und zu einer privaten Aufzuchtstation für Mauersegler gebracht.</p

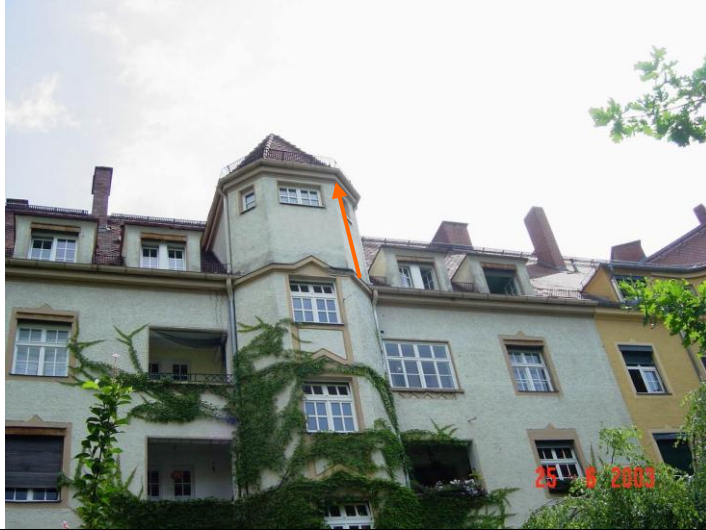
1 Mauerseglernistplatz im Bereich des Turmes

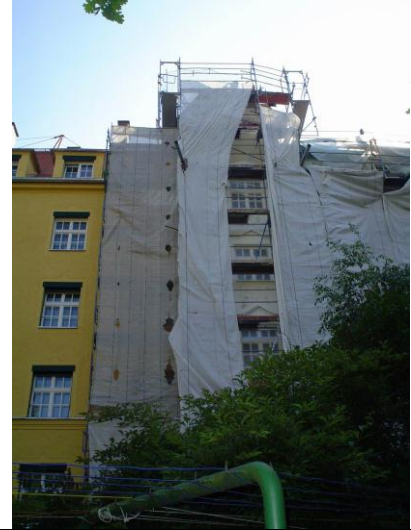
2 Erst nach Abschluss der Arbeiten auf der Nordseite wurde der Brutbereich komplett eingerüstet und mit einem Staubnetz versehen

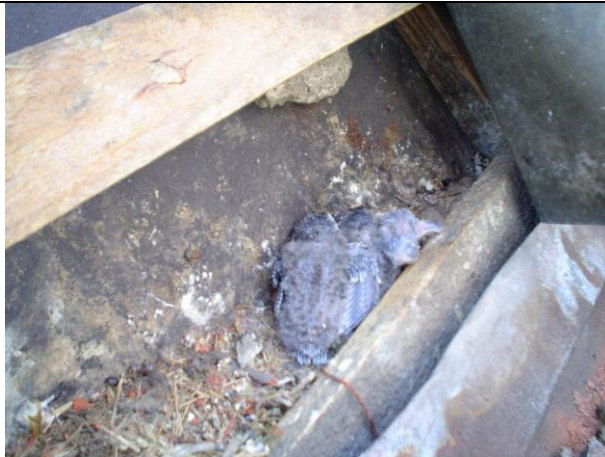
3 Mauersegler-Jungvögel vor der Entnahme

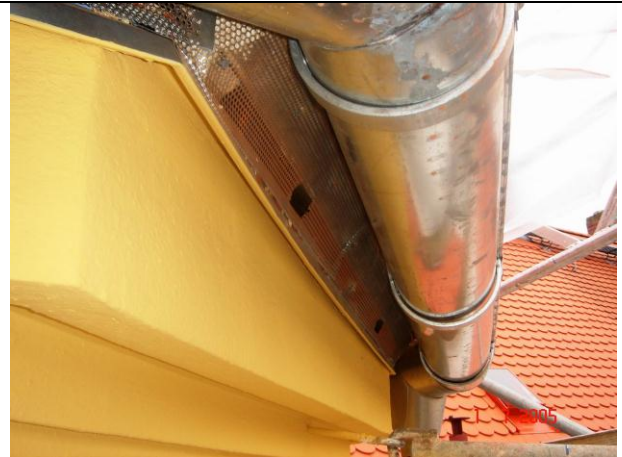
4 Öffnungen im Lüftungsgitter
