<b>betroffene Tierart</b>	Mauersegler
<b>Quartiere vorher / nachher</b>	unbekannt / 10
<b>Gebäudetyp</b>	Hochhaus
<b>Maßnahme</b>	Betoninstandsetzungsarbeiten an Fassade und Balkonen
<b>Zeitpunkt der Maßnahme</b>	März/April 2010
<b>Besonderheiten / Erschwernisse</b>	Lage und Anzahl der Brutplätze unklar
<b>Ziel</b>	Ersatzmaßnahme
<b>Bauherr</b>	HEG
<b>Betreuung Artenschutzmaßnahme</b>	LBV und Regierung von Oberbayern
<b>Baufachliche Begleitung</b>	Btl Betontechnologische Ingenieurgesellschaft
<b>Annahme der Quartiere</b>	Annahme 2010

**Ablauf**

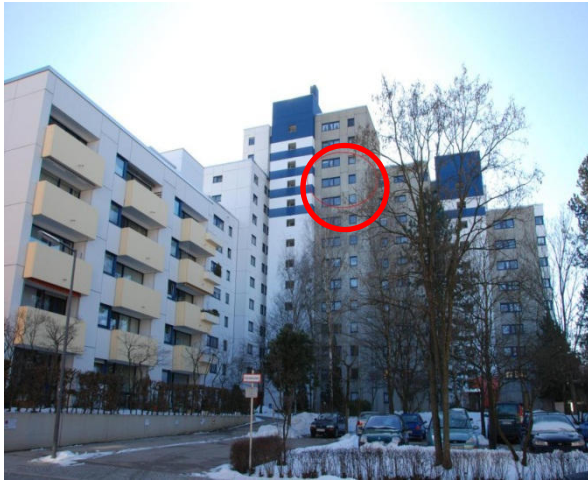
1 Die Wohnanlage mit den ursprünglichen Mauerseglerquartieren im markierten Bereich

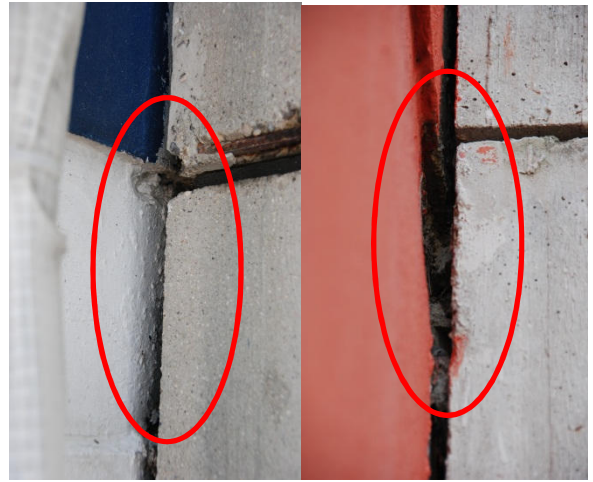
An einem Hochhaus in München-Laim sollten Fassade und Balkone instand gesetzt werden. Das Fugendichtmaterial der vorgehängten Betonfassade war porös. An diesen Schadstellen konnten Mauersegler hinter die Betonfassade gelangen und in der dahinter liegenden Dämmschicht brüten. Die HEG sorgte sich um den Erhalt des Mauerseglerbestandes und wendete sich dazu an den LBV. Die Angaben zur Anzahl der Brutpaare waren leider nicht eindeutig. Nur zu einem Brutplatz konnten gesicherte Angaben gemacht werden. Bei der Besprechung der Bauabläufe und der Ersatzmaßnahmen wurden in Abstimmung mit der HEG 10 Nistkästen als Ersatz ausgeführt.

2 Offene Fugen in der Hausfassade, hinter denen sich Brutplätze von Mauerseglern befanden

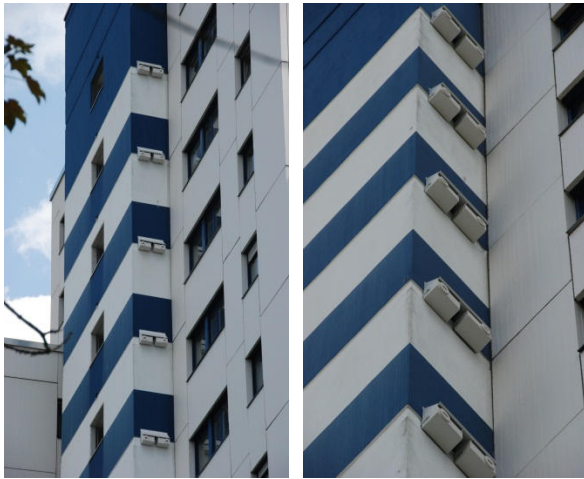
3 Fertig gestellte Ersatzmaßnahme mit Mauersegler-nistkästen an der sanierten Fassade

Die Sanierung fand ab Winterende statt und wurde an der sicher bebrüteten Nordfassade noch vor Rückkehr der Mauersegler abgeschlossen. Als Ersatzmaßnahme wurden Nistkästen jeweils paarweise an die Treppenhauseußenwand gehängt; in jeder Etage befand sich ein besonders breiter Fassadenschlitz, der vor der Sanierung von Mauerseglern potenziell genutzt werden konnte. Bei der Gerüstbegehung vor Beginn der Arbeiten waren in diesen Bereichen auch Schädigungen des Fugenmaterials festgestellt worden, ein Brutplatz konnte sicher geortet werden.

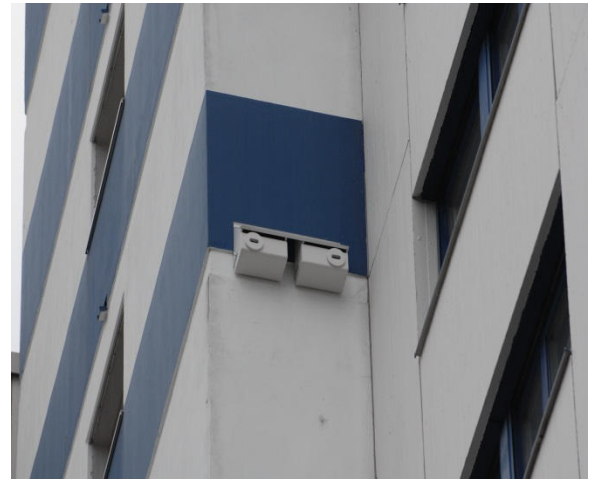
4 Mauersegler-nistkastenpaar. Das Überdach schützt vor Erhitzung und dient als Taubenabwehr

Da die Nistkästen nicht integriert werden konnten, wurden sie mit einem Überdach aus verzinktem Blech versehen. Dieses Überdach und das darunter befindliche Luftpolster schützen die Kästen vor übermäßiger Erhitzung und hindern Stadtauben daran, auf den Kästen zu sitzen oder zu nisten.
