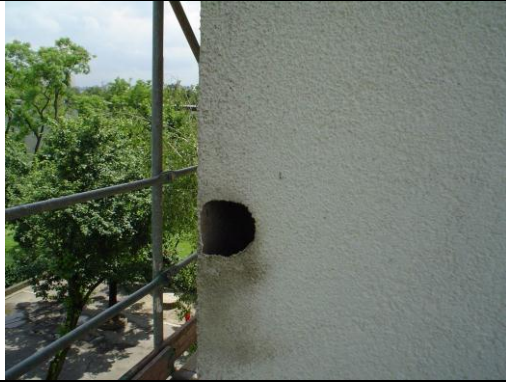
1 Spechtloch im WDVS

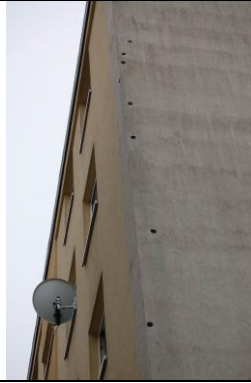
2 Spechtlöcher

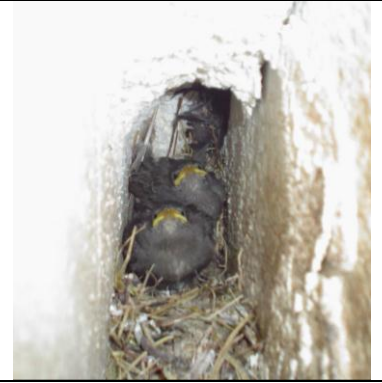
3 Jungstare im Spechtloch

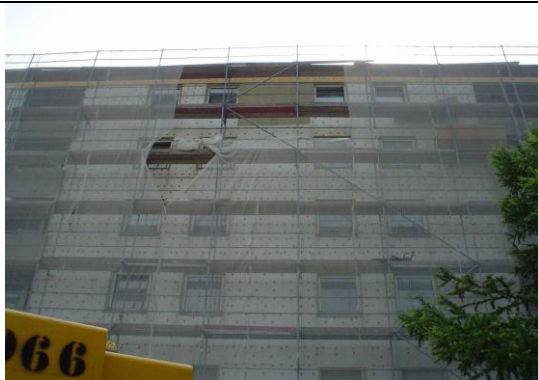
4 Vernetzung im Bereich der Haussperlings-
brut geöffnet

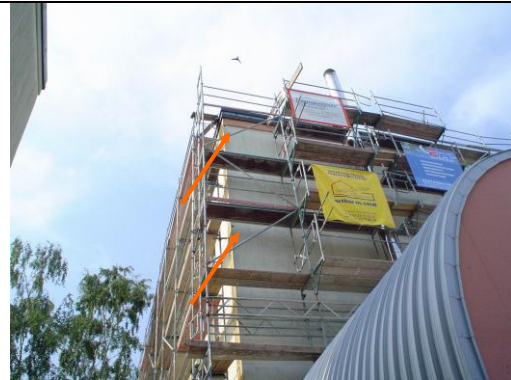
5 Gerüstumbau für 2 Mauersegler-Brutplätze: oberes
Laufbrett und Horizontalstangen entfernt

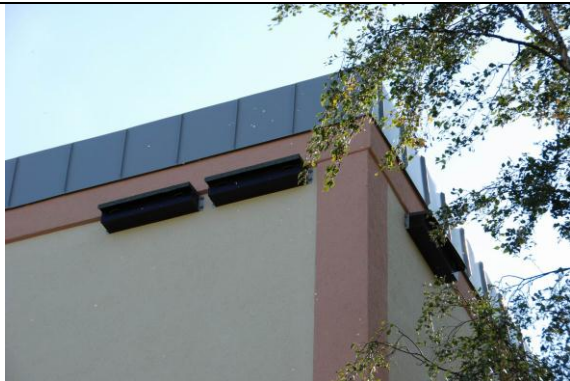
6 Nistkästen für Mauersegler

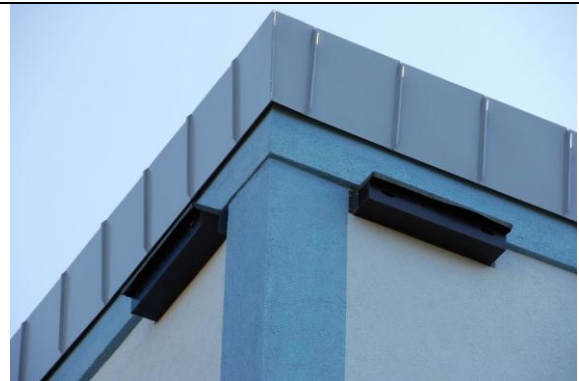
7 Nistkästen für Mauersegler

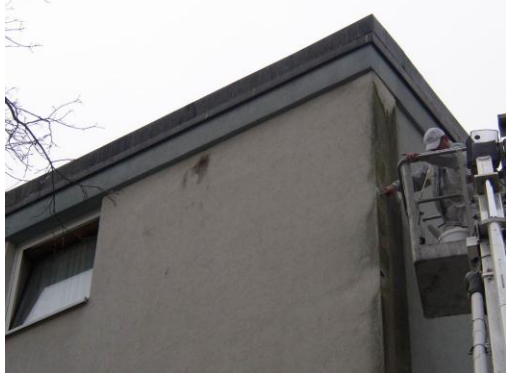
8 Bauabschnitt II und III: Die Spechtlöcher werden im Februar, vor Beginn der Brutzeit verschlossen
