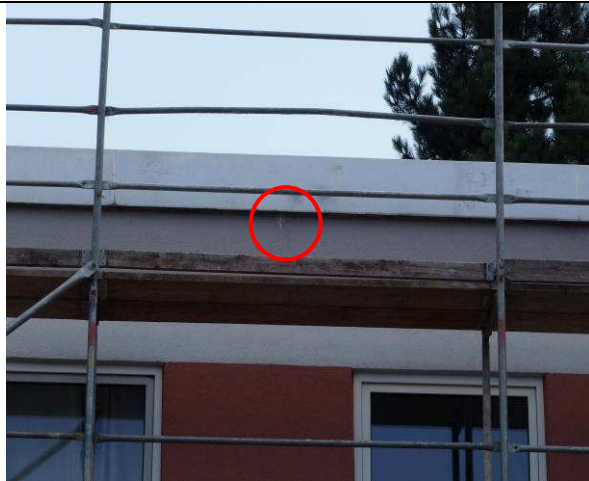
1 Kotspur eines Nistplatzes unter dem Dachblech vor den Dämmmaßnahmen

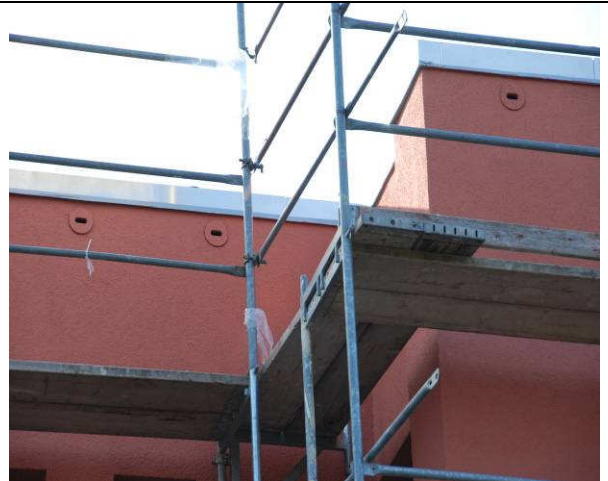
2 Fertig eingebaute und verputzte Mauerseglerniststeinen

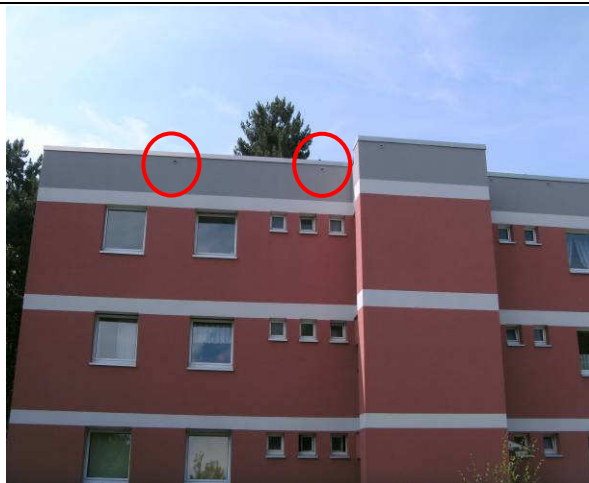
3 Das fertig gedämmte Gebäude mit Mauerseglerniststeinen im Attikabereich

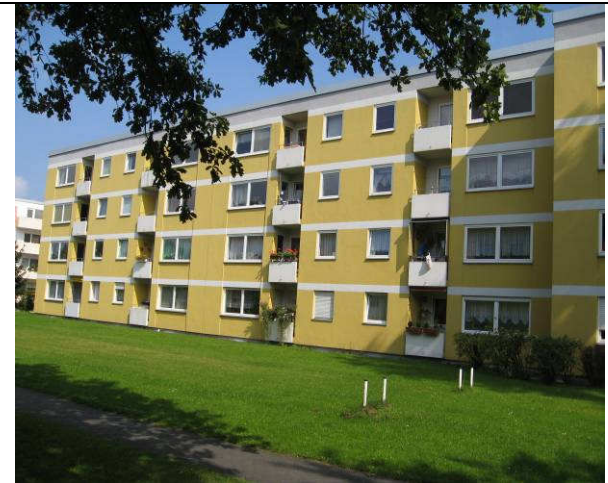
4 Zweiter der insgesamt drei betroffenen Bauabschnitte vor der Sanierung

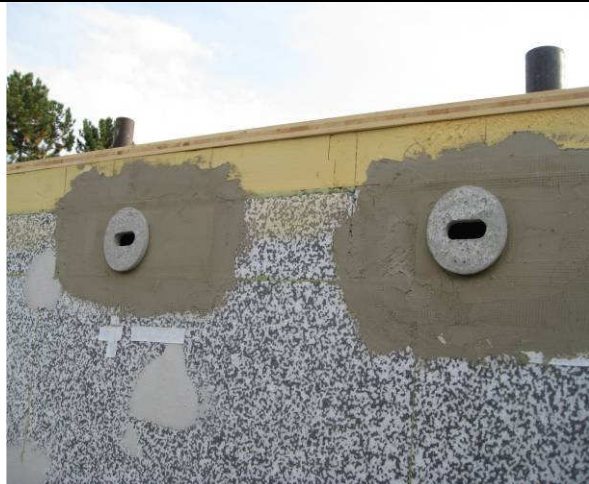
5 Mauerseglerniststeine im zweiten Bauabschnitt Noch nicht verputzt

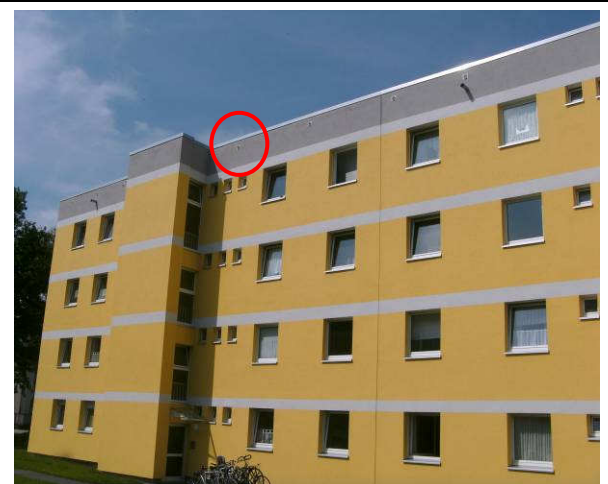
6 Zweites fertig gedämmtes Gebäude mit Mauerseglerniststeinen
