<b>betroffene Tierart</b>	Mauersegler
<b>Quartiere vorher / nachher</b>	1 / 1
<b>Gebäudetyp</b>	Mehrfamilienhaus
<b>Maßnahme</b>	Fassadenrenovierung – Anstrich und Putzausbesserungen
<b>Zeitpunkt der Maßnahme</b>	7/2006 bis 9/2006
<b>Besonderheiten / Erschwernisse</b>	Bauzeit während der Brutzeit
<b>Ziel</b>	Erhalt des Quartiers
<b>Bauherr</b>	privat
<b>Baufachliche Begleitung</b>	keine
<b>Betreuung Artenschutzmaßnahme</b>	LBV
<b>Wiederannahme der Quartiere</b>	2007

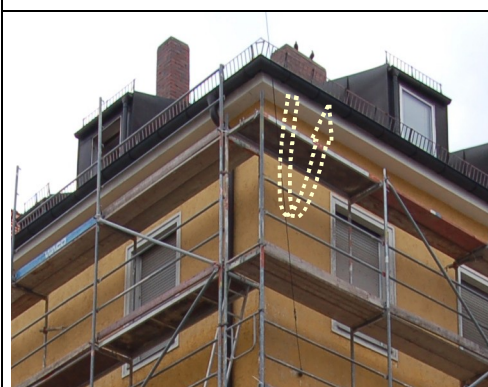
1 Ursprüngliches Gerüst: Anflug ist nicht möglich

Als Schutzmaßnahme für die Mauersegler wurde das Gerüst an der betroffenen Stelle geöffnet, so dass die Mauersegler ihre Brut wieder versorgen und die Jungvögel ausfliegen konnten. Die oberen Fassadenbereiche waren für die Malerfirma auch von der unteren Gerüstebene aus zu erreichen. Ein fest angebrachtes Staubnetz war nicht vorgesehen. Es wurde vereinbart, eine Vernetzung nur bei laufenden Arbeiten im unteren Gerüstbereich anzubringen.

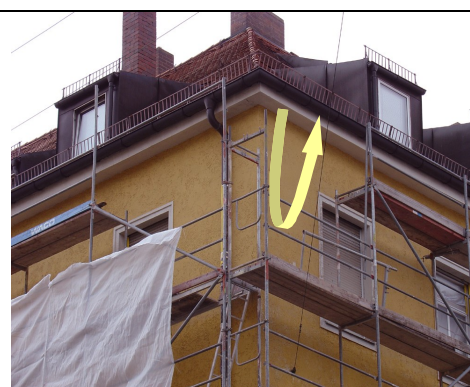
2 Nach dem Gerüstumbau: Anflug ist wieder möglich
