<b>betroffene Tierart</b>	Mauersegler
<b>Quartiere vorher / nachher</b>	ca. 15 / 23
<b>Gebäudetyp</b>	Hochhaus
<b>Maßnahme</b>	Fassadensanierung und -neudämmung
<b>Zeitpunkt der Maßnahme</b>	7/2009 bis 9/2009
<b>Besonderheiten / Erschwernisse</b>	Bauzeit während der Brutzeit
<b>Ziel</b>	Ersatzmaßnahme
<b>Bauherr</b>	Wohnungseigentümergeinschaft
<b>Baufachliche Begleitung / Betreuung Artenschutz</b>	Architekt Dipl. Ing. Rainer Wilhelm / LBV / Regierung von Oberbayern
<b>Annahme der Quartiere</b>	Wiederannahme 2010
<p><b>Ablauf</b></p> <p>An einem Hochhaus in Moosach musste die Fassade erneuert werden. Die vorgehängte Fassade aus Nagelfluhplatten war nicht mehr fest verankert und es drohte die Gefahr, dass einzelne Platten herunterfallen könnten. Im Zuge der Fassadensanierung sollte auch das Dämmmaterial entfernt und ein modernes Wärmedämmverbundsystem aufgebracht werden.</p> <p>Die Gebäudefassade beinhaltete viele Mauerseglernistplätze. Die Vögel nutzten Ausbruchstellen in den Nagelfluhplatten sowie einen Einflugschlitz dicht unter der Dachkante, um an ihre Nistplätze hinter der Vorhangfassade und auf der Wärmedämmung zu gelangen.</p> <p>Die Nistplätze waren der Hausverwaltung und d

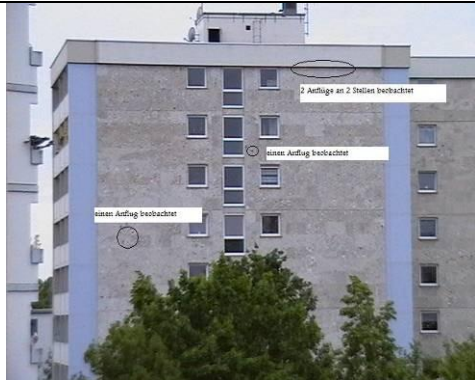
1 Einige der ursprünglichen Brutplätze in der Fassade und am Dachrand

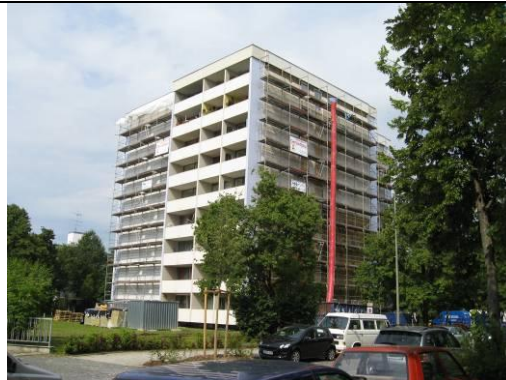
2 Das eingerüstete Haus – keine Anflugmöglichkeit für Mauersegler

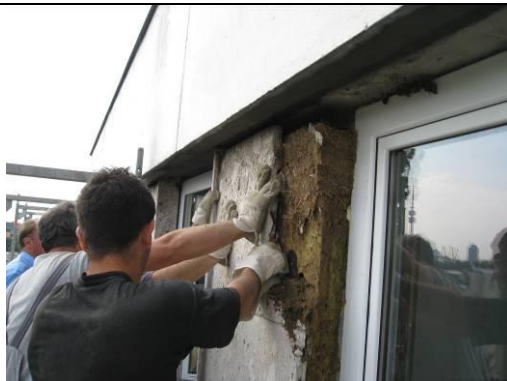
3 Sorgfältig werden die Natursteinplatten abgestemmt, um die Jungvögel zu befreien

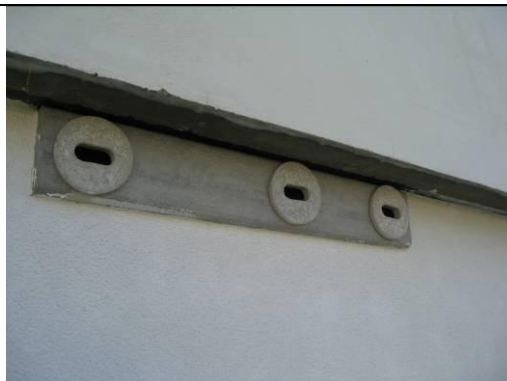
5 Niststeine unter dem Dachrand eingebaut...

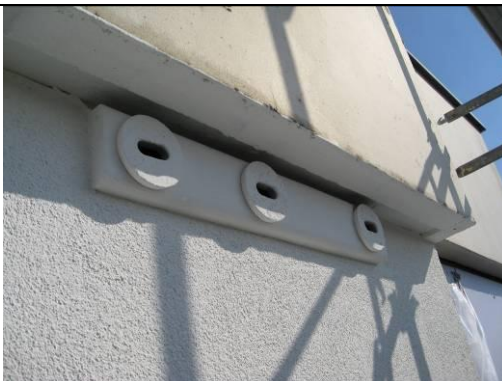
6 ...fertig eingebaut und in Fassadenfarbe gestrichen

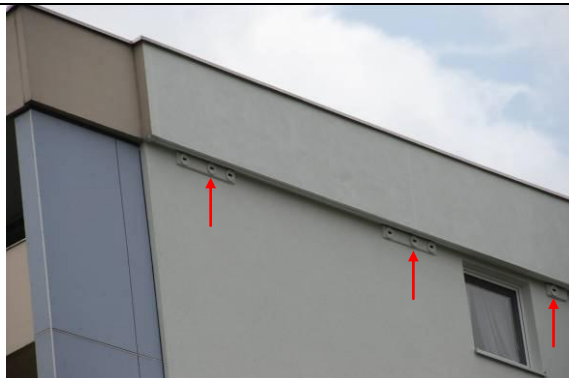
7 Nistkästen an den Stellen der früheren Brutplätze
