betroffene Tierart	Mauersegler
Quartiere vorher / nachher	20 / 20
Gebäudetyp	Mehrparteienhaus
Maßnahme	Dachdämmung und -sanierung
Zeitpunkt der Maßnahme	7/2009 bis 9/2009
Besonderheiten / Erschwernisse	Bauzeit während der Brutzeit
Ziel	Ersatzmaßnahme
Bauherr	WEG
Betreuung Artenschutzmaßnahme	LBV und ehrenamtlich Aktive / Reg. v. Oberbayern
Bauleitung	Bettsteller Wilde Dipl. Ing. Architekten
Annahme der Quartiere	Wiederannahme 2010
<p>Ablauf</p> <p>An einem Mehrfamilienhaus in München-Schwabing wurde das Dach gedämmt und neu gedeckt. An dem Gebäude aus den 50er Jahren war der Dachrandbereich offen und bot einer großen Mauerseglerkolonie Brutplätze und Unterschlupf. Bedauerlicherweise wurden die Arbeiten im Juli begonnen, kurz vor Ende der Brutzeit. Die Hausverwaltung war über die aktuell genutzten Brutplätze nicht informiert.</p> <p>Es waren zum Zeitpunkt der Gerüststellung noch nicht alle Jungvögel ausgeflogen, sodass es mehrerer Rettungseinsätze bedurfte, bei denen aus dem Nistplatz gesprungene Jungvögel aufgenommen bzw. die Nistplätze aufgestemmt und darin verbliebene Jungvögel entnommen wurden. Durch das Gerüst war eine Fütterung durch die Elternvögel nicht mehr möglich. Die Jun

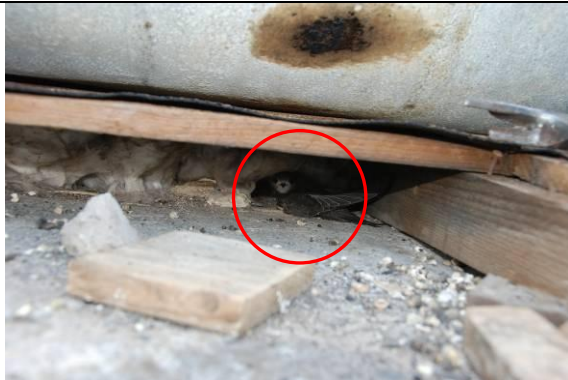
1 Ursprünglicher Brutplatz mit Jungsegler

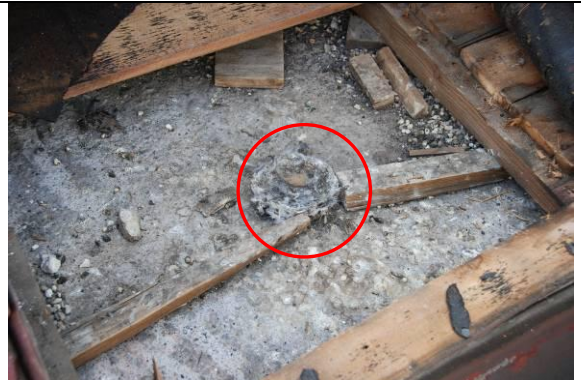
2 Ursprünglicher Brutplatz mit Mauerseglernest

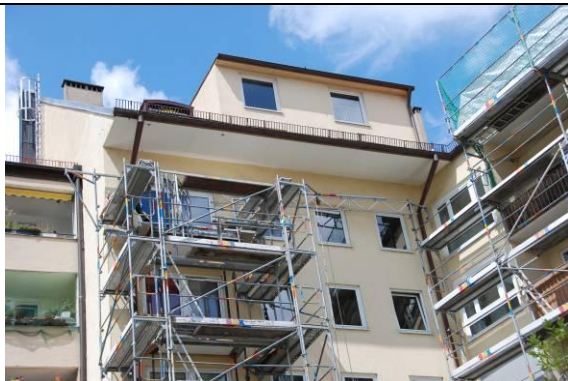
3 Im am stärksten bebrüteten Bereich wurde der Gerüstaufbau bis Brutende zurückgestellt

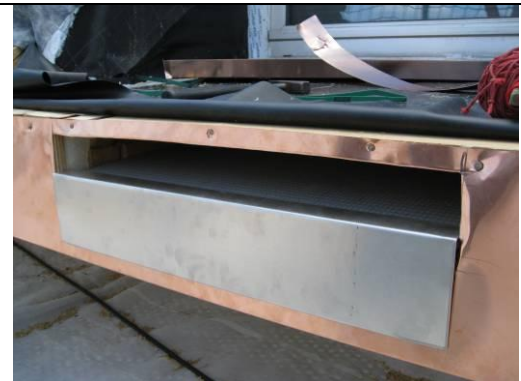
4 Neuer Nistplatz. Das vorgehängte Edelstahlblech ist noch nicht besandet (Einflughilfe)

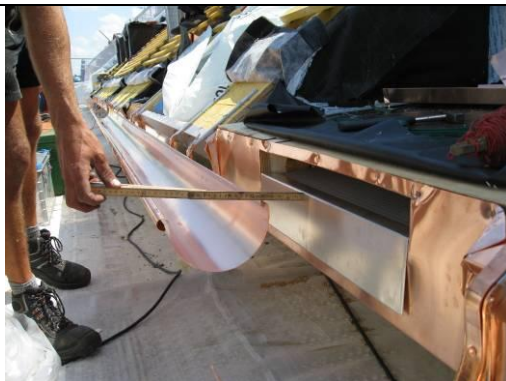
5 Der Abstand zwischen Dachrinne und Nistplatz ist breit genug, dass die Vögel einfliegen können

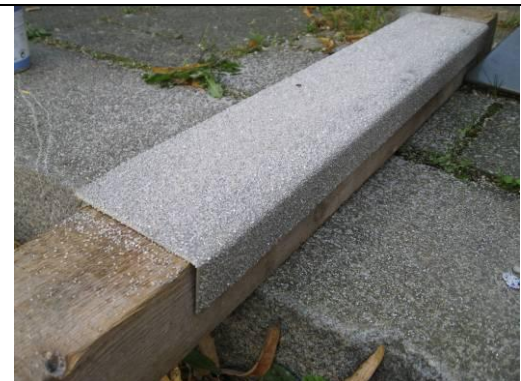
6 Die Einflughilfe (gewinkeltes Edelstahlblech) wird besandet

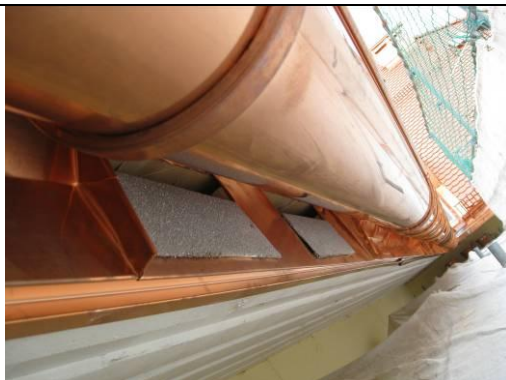
7 Zwei nebeneinander liegende Nistplätze

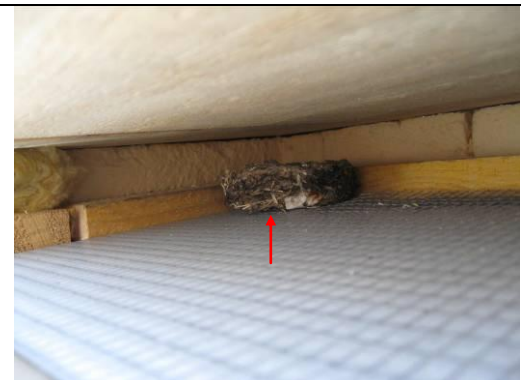
8 Naturnest eines Mauerseglers am neuen Nistplatz
