betroffene Tierart	Mehlschwalbe / Großer Abendsegler
Quartiere vorher / nachher	5 BP/ 8 Kunstnester - 2 Quartiere / 2 Quartiere
Gebäudetyp	Mehrfamilienhaus
Maßnahme	Fassadendämmung
Zeitpunkt der Maßnahme	09/2009 bis 12/2009
Besonderheiten / Erschwernisse	Zeitlich unterschiedliche Quartiernutzung durch Mehlschwalben und Große Abendsegler
Ziel	Ersatzmaßnahme
Bauherr	HEG
Betreuung Artenschutzmaßnahme	LBV, Regierung von Oberbayern, Umweltamt Gemeinde Ismaning
Baufachliche Begleitung	keine
Annahme der Quartiere	Annahme der Ersatzquartiere durch Mehlschwalben im Folgejahr/ Bisher keine Annahme durch Gr. Abendsegler nachweisbar
<p>Ablauf</p> <p>Die Fassaden der beiden Mehrfamilienhäuser wurden 2009 energetisch saniert. Die Brutplätze der Mehlschwalben unter dem Dach sowie der Besatz von zwei Rollokästen durch Große Abendsegler war bekannt. Die Brutzeit der Mehlschwalben (April bis September) sowie die Anwesenheitszeit der Abendsegler (August bis Mai) ließen es nicht zu, dass außerhalb der Anwesenheitszeit beider Tierarten saniert wurde. Da es sich bei den Abendseglern nur um Einzeltiere handelte, wurde die Bauzeit auf die Herbstmonate verlegt und damit dem Schutz der Mehlschwalben der Vor

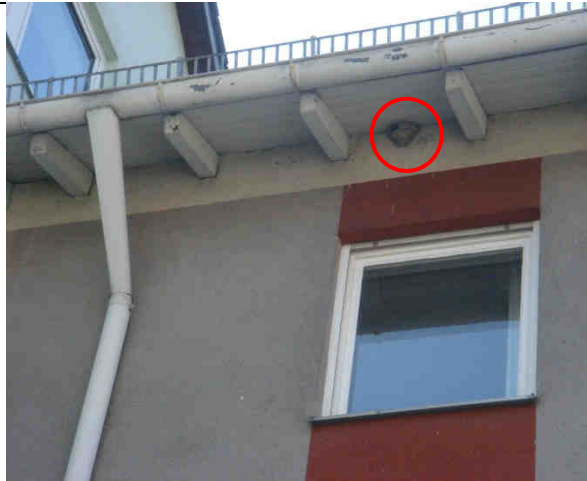
1 Mehlschwalbennest vor den Dämmmaßnahmen

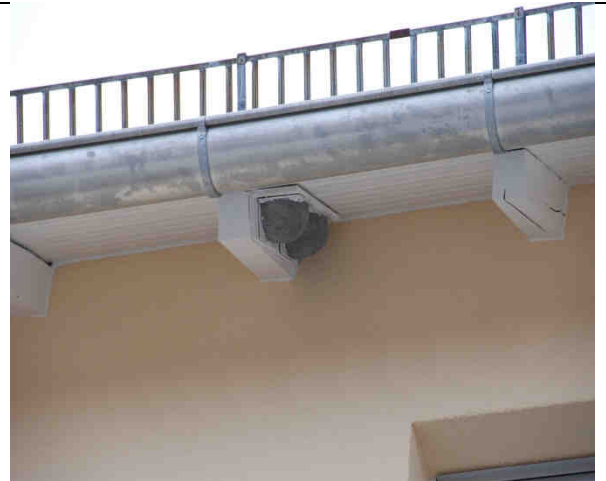
2 Fertige Ersatzquartiere für die Mehlschwalben nach der Fassadendämmung

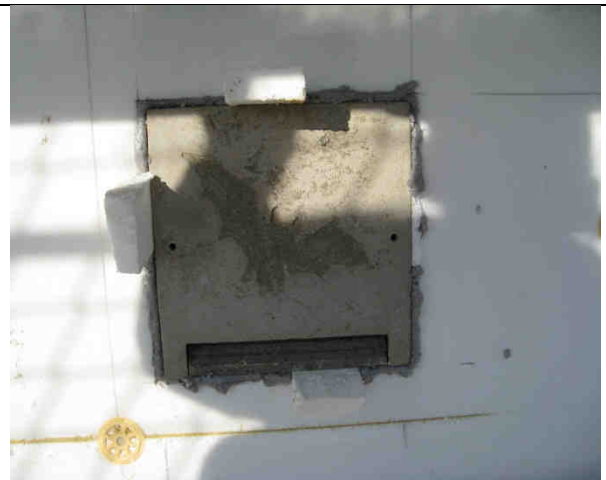
4 Einbau des Fledermausflachkastens für die Großen Abendsegler

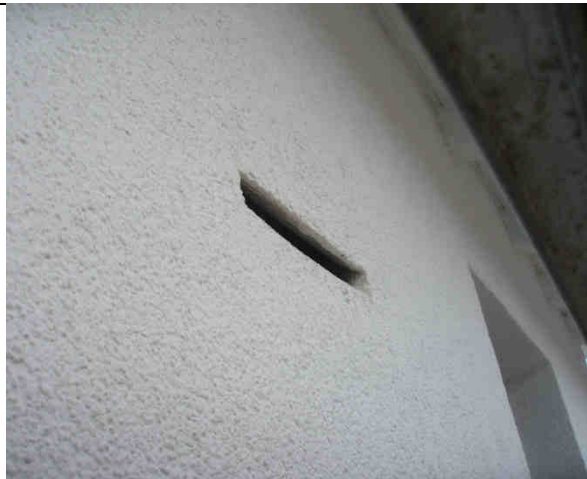
5 Einflugschlitz des Fledermausersatzquartiers nach abgeschlossener Fassadendämmung

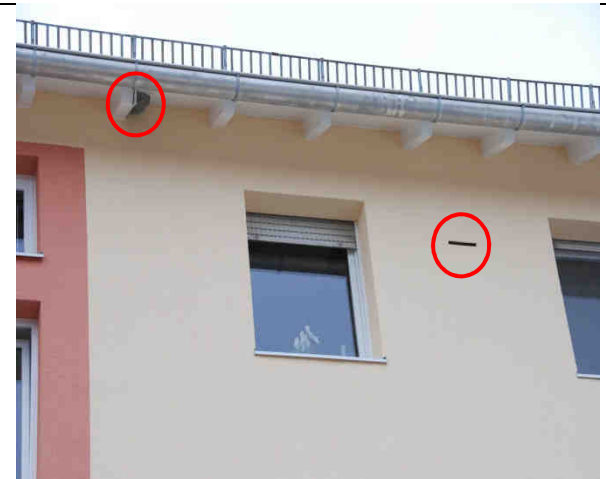
6 Lage der Schwalbennester und des Fledermausflachkastens am fertig gedämmten Mehrfamilienhaus
