<b>betroffene Tierart</b>	Haussperling
<b>Quartiere vorher / nachher</b>	8 / 16
<b>Gebäudetyp</b>	Mehrfamilienhaus
<b>Maßnahme</b>	Anbau an Bestandsgebäude
<b>Zeitpunkt der Maßnahme</b>	01/2009 bis 09/2010
<b>Besonderheiten / Erschwernisse</b>	Lange Bauzeit
<b>Ziel</b>	Interimsmaßnahme, Ersatzmaßnahme
<b>Bauherr</b>	Wohnbauträger
<b>Betreuung Artenschutzmaßnahme</b>	LBV, Untere Naturschutzbehörde, Regierung von Oberbayern
<b>Baufachliche Begleitung</b>	oliv architekten + ingenieure
<b>Annahme der Quartiere</b>	Annahme der Interimsquartiere 2009 / Annahme der endgültigen Ersatzquartiere 2011
<p><b>Ablauf</b></p> <p>An ein bestehendes Wohnhausensemble in München-Sendling sollte ein Neubau angebaut werden. Die Brandwand des Bestandsgebäudes wies Schadstellen im Wärmedämmverbundsystem auf, die von mehreren Haussperlingsbrutpaaren als Nistplätze genutzt wurden. Durch den Anbau des neuen Gebäudes wurden diese Nistplätze unzugänglich gemacht. Da die Fertigstellung des Neubaus sich über mehrere Brutsaisons erstreckte, wurde zuerst eine Interimsmaßnahme am Bestandsgebäude ausgeführt. 8 Nistkästen wurden direkt unter das Dach dieses Hauses gehängt. Erst danach durften die ehemaligen Brutplät

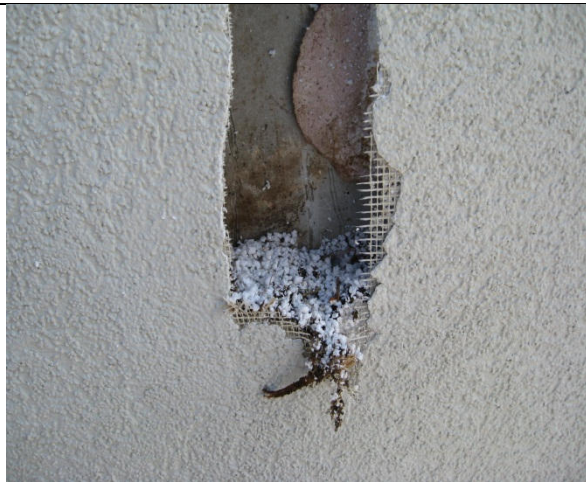
3 Detail: Öffnung eines der Nistplätze im Wärme-Dämmverbundsystem der benachbarten Giebelwand

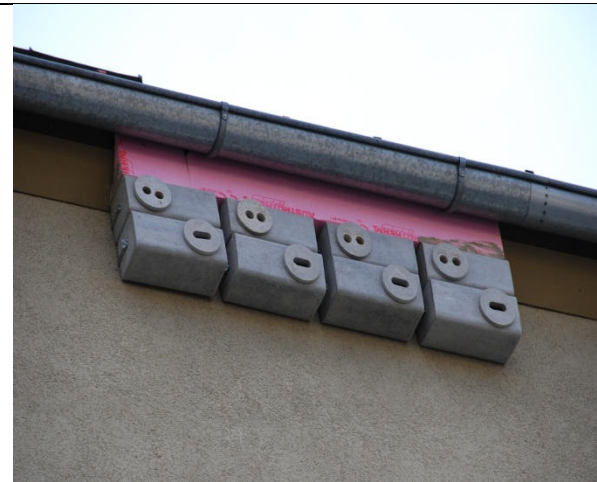
4 Interimsquartiere an der Fassade des Nachbarhauses.

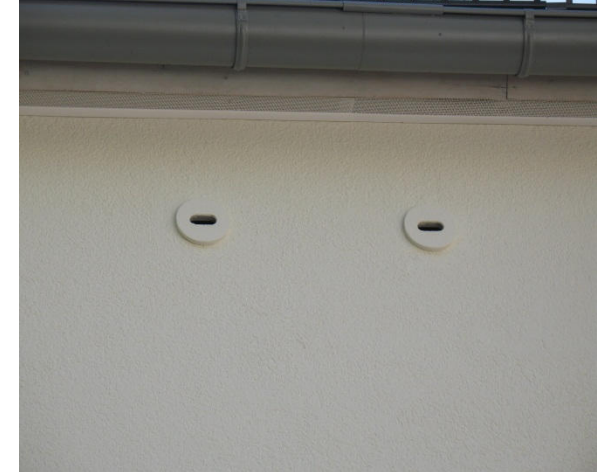
6 Neue integrierte Niststeine für Haussperlinge in der Fassade des Neubaus
