<b>betroffene Tierart</b>	Mehlschwalbe
<b>Quartiere vorher / nachher</b>	ca. 30 / 8
<b>Gebäudetyp</b>	Vier Mehrfamilienhäuser
<b>Maßnahme</b>	Abbruch und Neubau
<b>Zeitpunkt der Maßnahme</b>	2008 bis 2010
<b>Besonderheiten / Erschwernisse</b>	Rückstellung des Abbruchs
<b>Ziel</b>	Ersatzmaßnahme und Umsiedlung
<b>Bauherr</b>	Wohnbauträger
<b>Betreuung Artenschutzmaßnahme</b>	LBV, UNB und Regierung von Oberbayern
<b>Baufachliche Begleitung</b>	Cleres + Haller Architekten (Planung), IKI GmbH München (Bauleitung)
<b>Annahme der Quartiere</b>	2011 Annahme von zwei Nisthilfen der Schwalbenwand
<p><b>Ablauf</b></p> <p>In Johanneskirchen wurden auf einem Grundstück Bestandsgebäude (4 Mehrfamilienhäuser und mehrere eingeschossige Gewerbebauten) abgebrochen, um eine Neubebauung zu ermöglichen. Der Abbruch begann Ende Mai, also in der Brutzeit der Mehlschwalben. Nachdem Anwohner den LBV alarmiert hatten, wurden die Abbrucharbeiten behördlicherseits eingestellt. Im Anschluss wurden mit den Architekten der Neubebauung Ersatzmaßnahmen besprochen.</p> <p>Da zwischen dem Abbruch und der Neubebauung eine Zeitspanne von mehreren Jahren lag und außerdem die neuen Flachdachgebäude keine Ansiedlungsmög

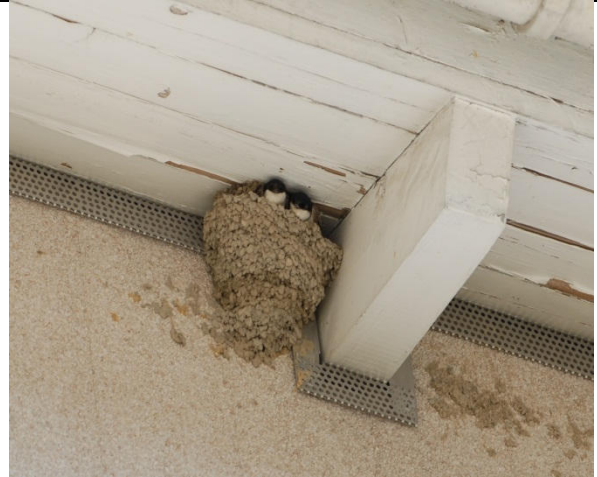
2 Ursprüngliche Mehlschwalbennester an einem der 4 Abbruchhäuser

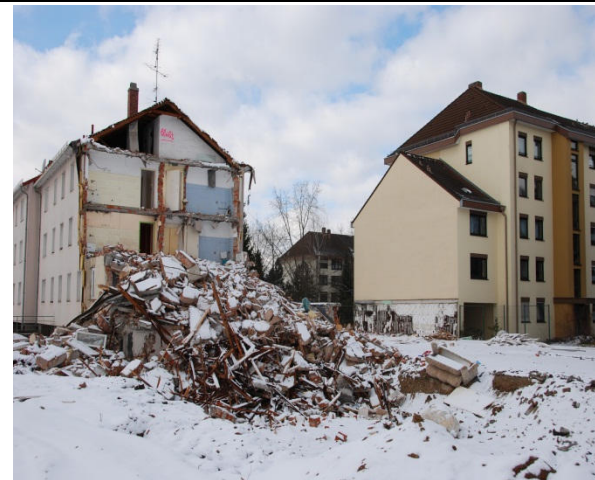
3 Teilabbruch der Mehrfamilienhäuser; rechts Standort der zukünftigen Schwalbenwand

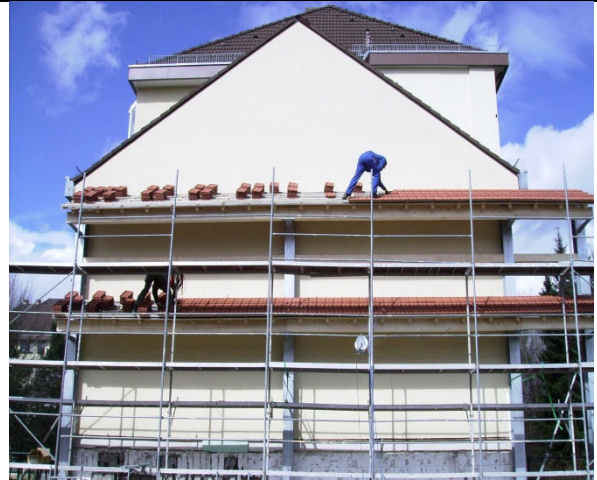
4 Bau der Schwalbenwand

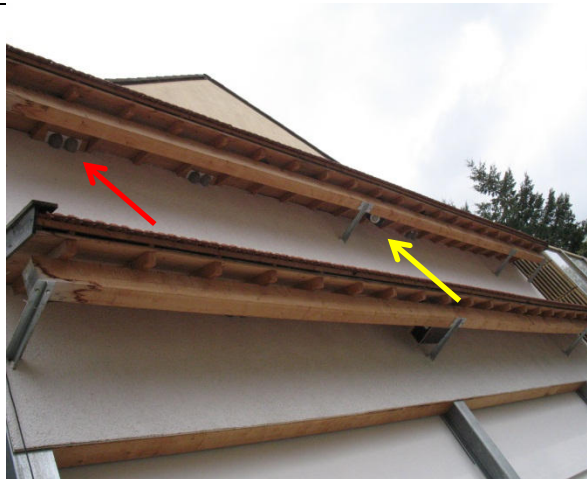
5 Fertige Schwalbenwand mit Lautanlage (gelber Pfeil) und Kunstnestern (roter Pfeil)

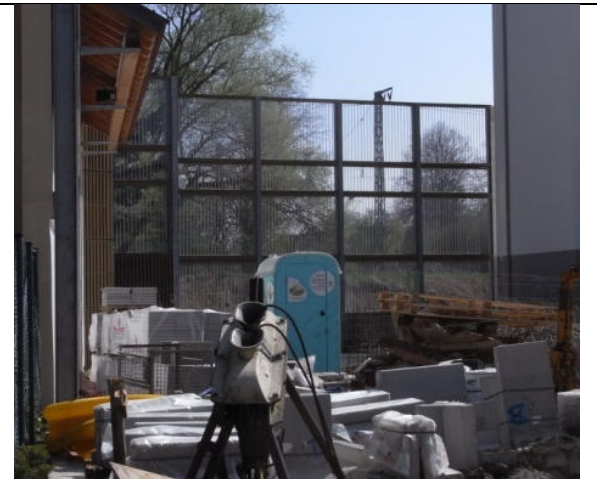
6 Gläserne Lärmschutzwand mit Vertikalstreifen als Schutz gegen Vogelanzug
