betroffene Tierart	Mauersegler
Quartiere vorher / nachher	unbekannt / 60
Gebäudetyp	Mehrfamilienhäuser
Maßnahme	Erneuerung des Daches und Dachdämmung
Zeitpunkt der Maßnahme	Oktober 2010 bis April 2011
Besonderheiten / Erschwernisse	keine
Ziel	Ersatzmaßnahme
Bauherr	HEG
Betreuung Artenschutzmaßnahme	LBV und Regierung von Oberbayern
Baufachliche Begleitung	Firma Süßenguth GmbH
Annahme der Quartiere	Annahme 2011
<p>Ablauf</p> <p>An drei Mehrfamilienhäusern in München-Milbertshofen wurde das Dach erneuert und gedämmt. An den Gebäuden waren Mauerseglerbrutplätze kartiert. Durch Bekanntgabe der Sanierung (Gerüstaufbau) schaltete sich der LBV ein und informierte die Hausverwaltung und die ausführende Firma über die Brutplätze. Da die Arbeiten außerhalb der Brutzeit stattfanden, konnten sie ohne Verzögerung durchgeführt werden. Das Dach wurde gedämmt und gedichtet, sodass die Brutplätze auf der obersten Geschoßdecke nicht erhalten werden konnten. Die Zerstörung der Brutplätze erfolgte mit Ausnahmegenehmigung der Höheren Naturschutzbehörde, als Auflage wurde Ersatz in Anzahl der vorgefundenen Brutplätze festgelegt.</p> <p>Da in den Folgejahren auch eine Fassadensanierung ansteht, wurden die

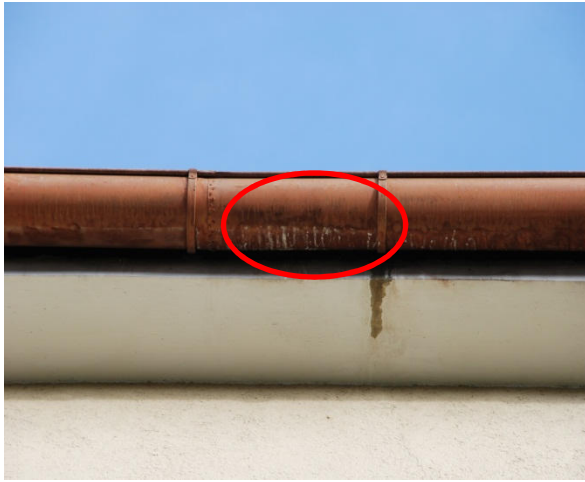
1 Dachrinne mit deutlichen Kotspuren als Hinweis auf den Brutraum der Mauersegler im ungenutzten Dachraum

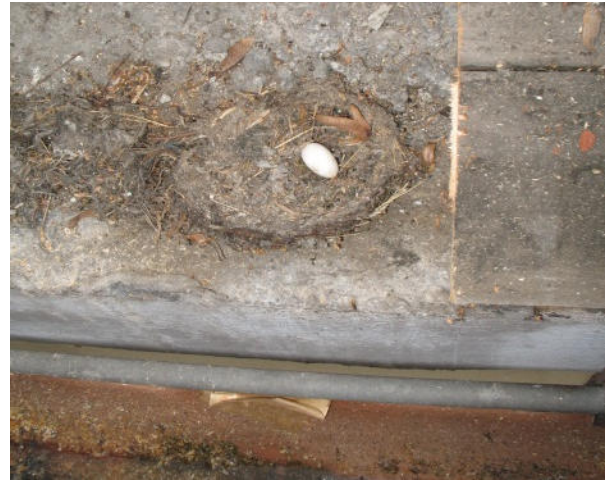
2 Mauerseglernest mit Ei bei der Dachöffnung

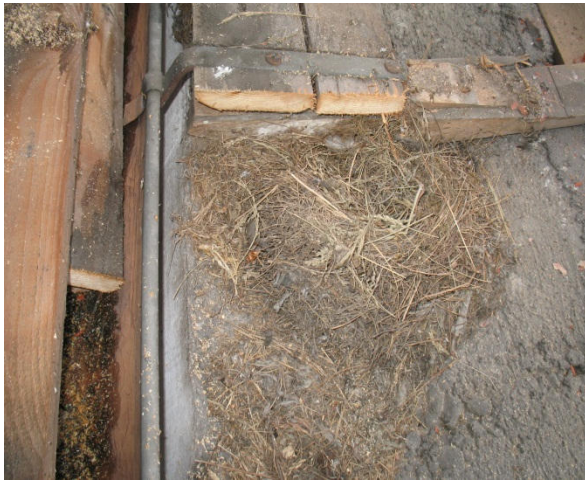
3 Ehemaliges Spatzennest - häufig werden diese von Mauerseglern genutzt. Dennoch gibt es in den letzten fünf Jahren vor der Sanierung keine Hinweise auf Haussperlingsvorkommen.

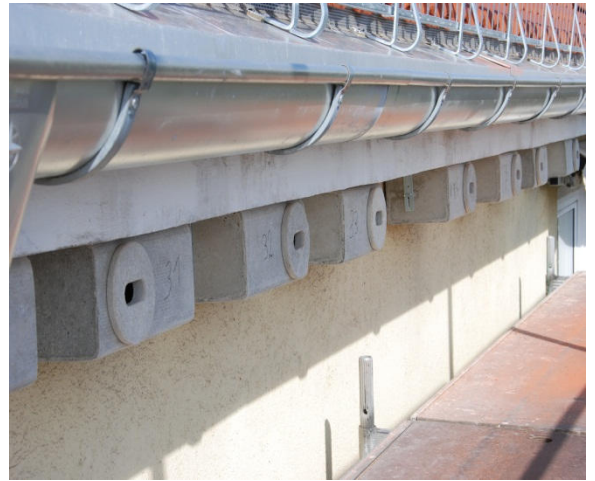
4 Reihe mit Ersatznistkästen für Mauersegler nach der Dachsanierung

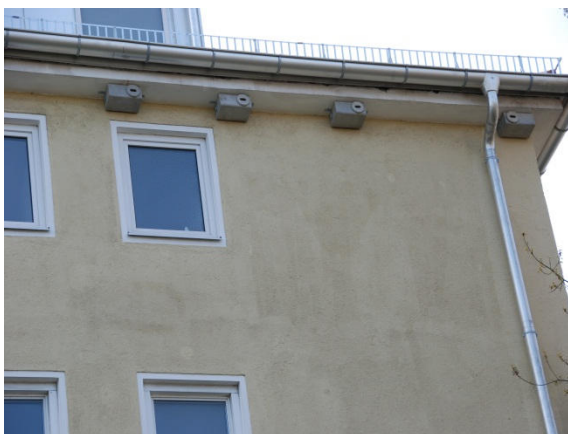
5 Die Mauerseglernistkästen neben der neuen Regenrinne und dem neuen Regenfallrohr
