betroffene Tierart	Mauersegler
Quartiere vorher / nachher	15 / 15
Gebäudetyp	Mehrfamilienhaus
Maßnahme	Dachsanierung
Zeitpunkt der Maßnahme	10/2007 bis 12/2007
Besonderheiten / Erschwernisse	keine
Ziel	Ersatzmaßnahme
Bauherr	privat
Baufachliche Begleitung	-
Betreuung Artenschutzmaßnahme	LBV
Wiederannahme der Quartiere	2008
<p>Ablauf</p> <p>An einem Mehrfamilienhaus in München / Schwabing wurde das Dach saniert und gedämmt. Im Dachbereich lagen 15 Nistplätze von Mauerseglern. Die Hausverwaltung sowie der Bauherr wurden vor Ausführungsbeginn auf die Notwendigkeit zu Erhalt oder Ersatz der Nistplätze hingewiesen. Die Arbeiten fanden außerhalb der Anwesenheitszeit der Mauersegler statt.</p> <p>Nach Dachöffnung wurden Lage und Anzahl der bereits kartierten Nistplätze überprüft und festgehalten. Da das Dach bis an den äußeren Dachrand gedämmt wurde, konnten die Nistplätze in der ursprünglichen Form nicht erhalten werden; die Dämmung beanspruchte den als Nistplatz genutzten Bereich.</p> <p>Als Ersatz wurden handelsübliche Mauersegler-Nistkästen unter die Dachtraufe gehängt. Wegen der extrem ausgeprägten Ortstreue der Mauersegler wurde darauf geachtet, dass die Nistkästen exakt an den vorh

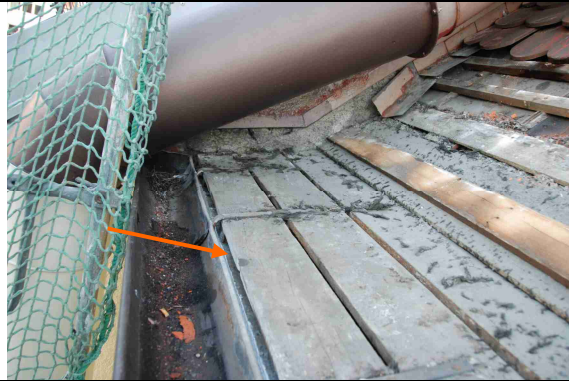
1 Mauersegelnistplatz unter Dachlattung

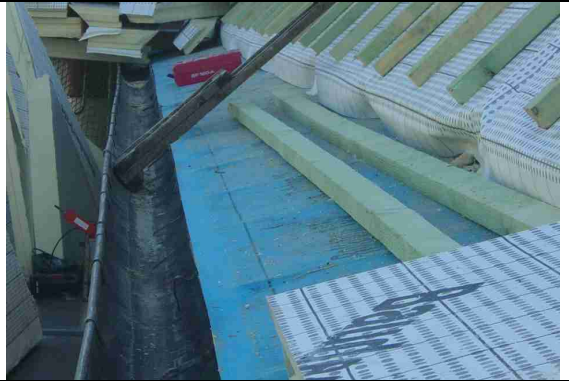
2 Die Dämmung musste bis an den äußeren Dachrand gezogen werden

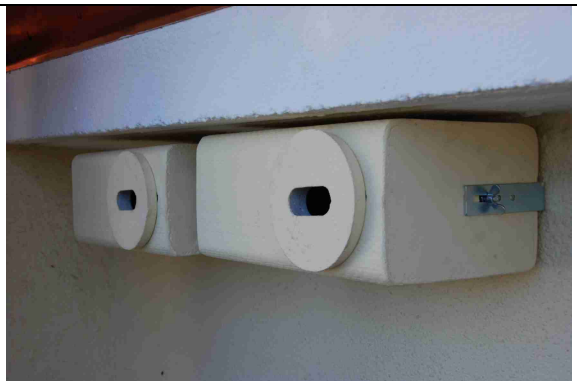
4 Nistkästen als Ersatzmaßnahme, in Fassadenfarbe gestrichen

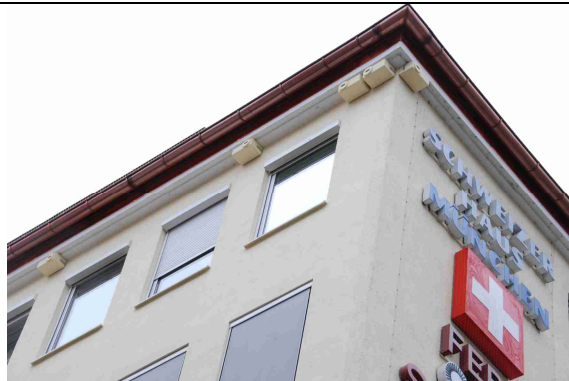
5 + 6 Lage der Nistkästen an den früheren Brutplätzen
