| betroffene Tierart | Mauersegler |
| Gebäudetyp | Mehrfamilienhaus |
| Maßnahme | Fassadendämmung, Dämmung Speicherboden |

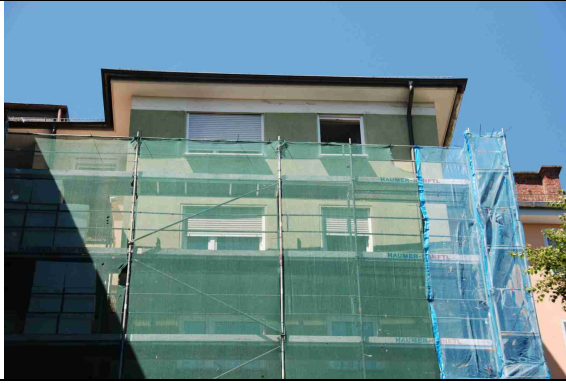
1 Gerüst während der Brutzeit nur bis 3 m unter der Dachtraufe aufgebaut und vernetzt

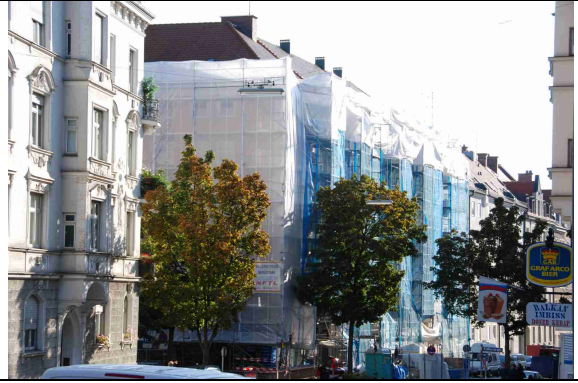
2 Erst nach der Brutzeit wurden auch die Dachbereiche eingüstert und vernetzt

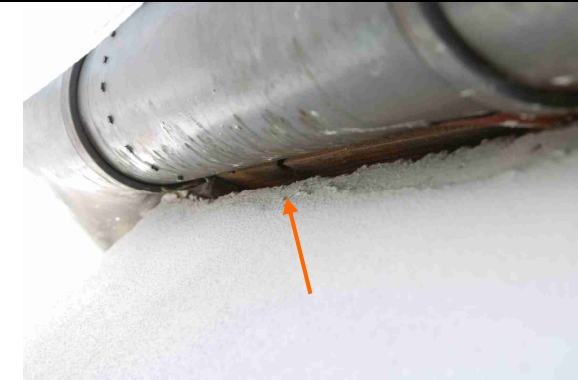
6 Nord- und Ostseite: Traufe verputzt, Einschlußöffnungen (Pfeil) erhalten

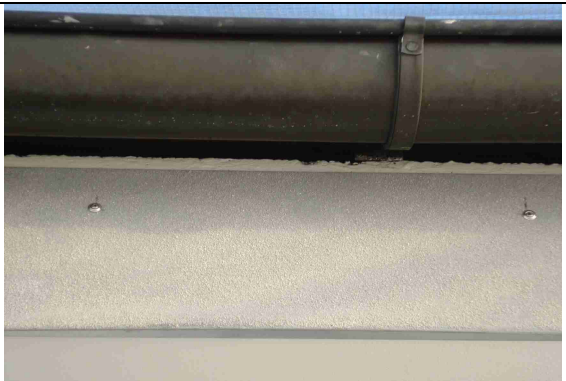
7 Süd- und Westseite: Abhangblech rau besandet, um Seglern Halt zu bieten

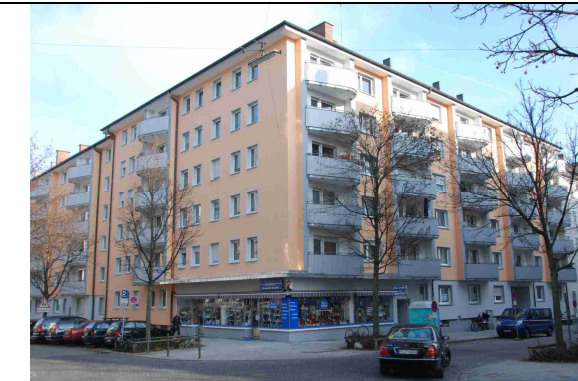
8 Das fertig sanierte Gebäude
