Dachsanierung mit Fassadendämmung in Ismaning / Mauersegler – Gr. Abendsegler

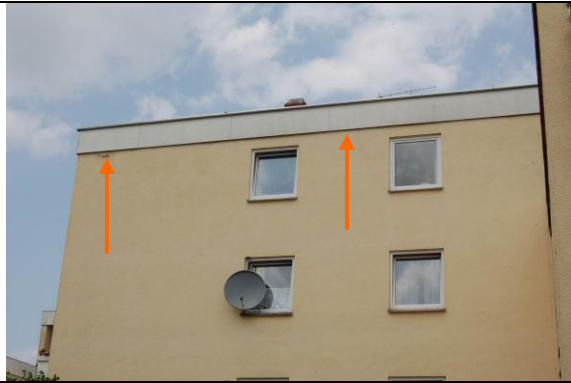
1 Fledermausquartiere und Brutplätze von Mauerseglern unter der Dachrandverkleidung

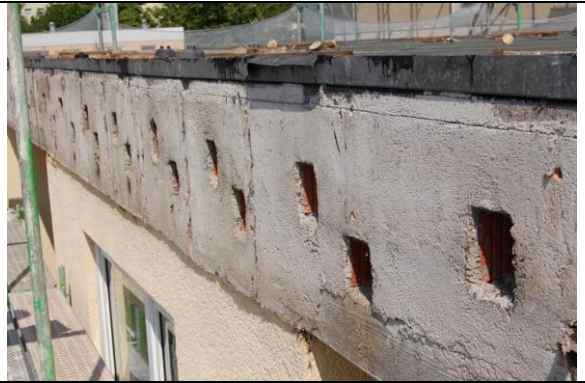
2 In den Durchlüftungsöffnungen lagen die ursprünglichen Quartiere

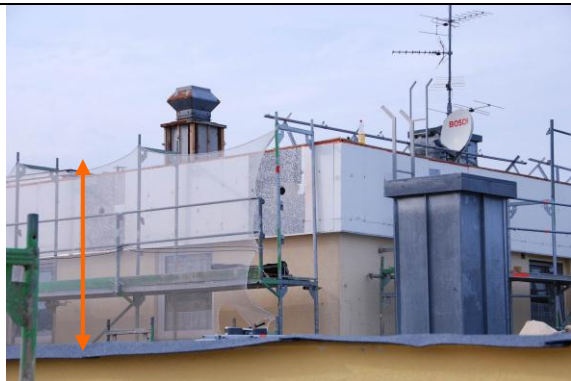
3 Vernetzung des oberen Gerüstbereiches zum Schutz der Mauersegler

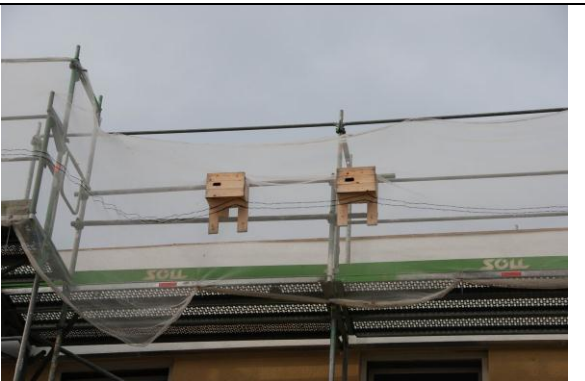
4 Interimsnistkästen für Mauersegler

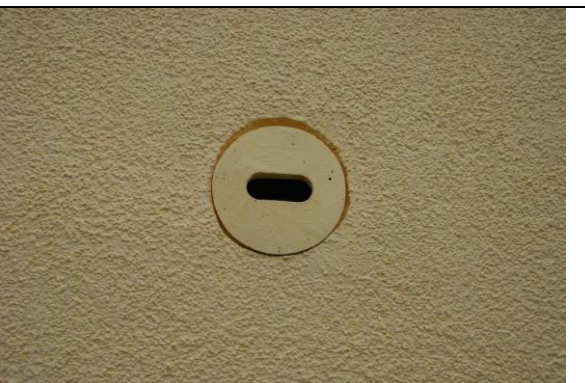
6 Niststein für Mauersegler, fertig verputzt

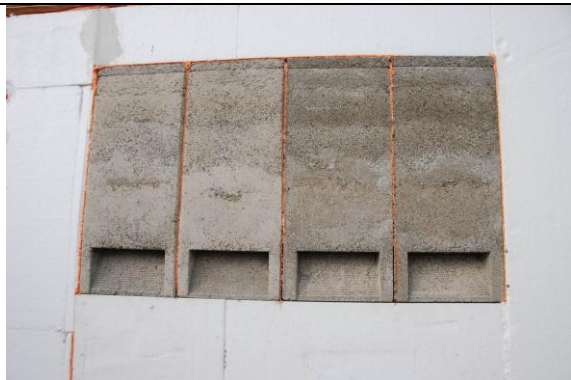
7 Vierer-Quartier für Fledermäuse am gedämmten Dachrand

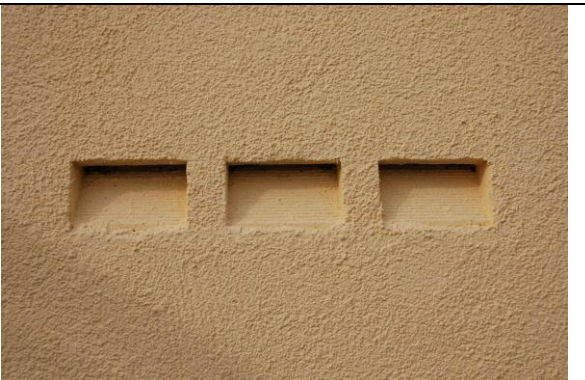
8 Dreier-Fledermausquartier, fertig verputzt
