| betroffene Tierart | Mehlschwalbe |
| Maßnahme | Vergrämung |
| Bauherr | Gemeinde Unterhaching |

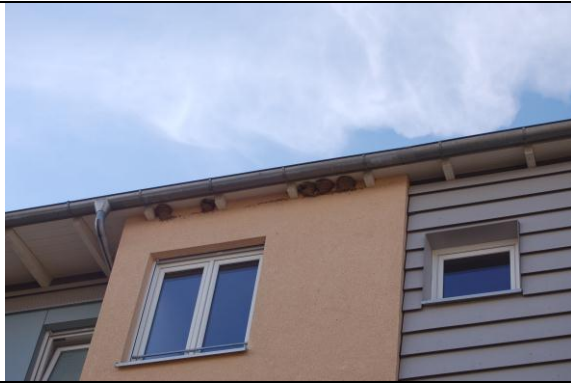
1 Schwalbennester an Wohnbauten

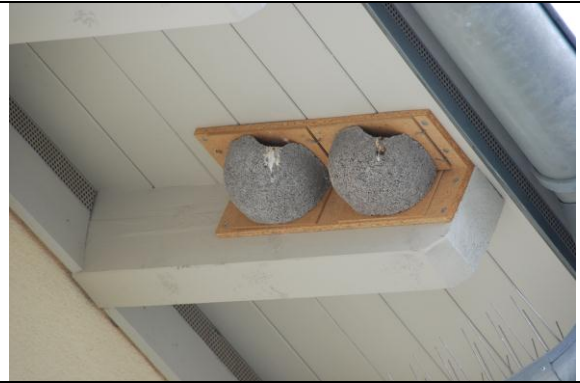
2 Ersatznester nach Vergrämungsmaßnahmen; die Kotspreuen zeigen, dass die Nester bereits angenommen wurden.

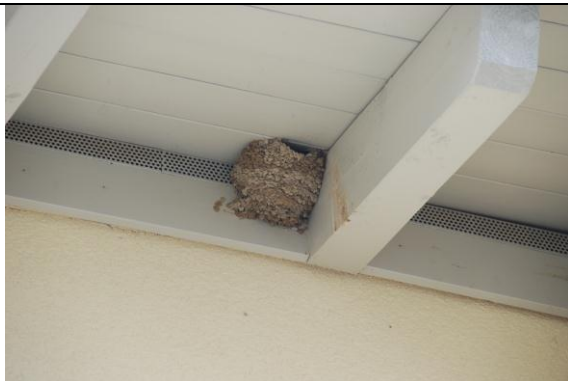
3 Auch Naturnester müssen in Zukunft geduldet werden; Neubau eines Nestes nach Entfernung der Abwehrmaßnahmen

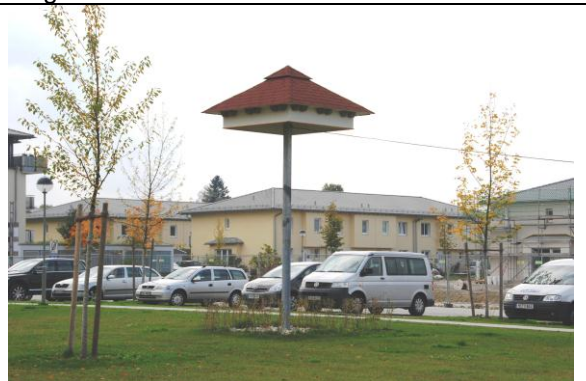
4 Unterhachinger Schwalbenturm; 44 künstliche Nisthilfen und freie Flächen zum Eigenbau, Anlockung durch arteneigene Rufe

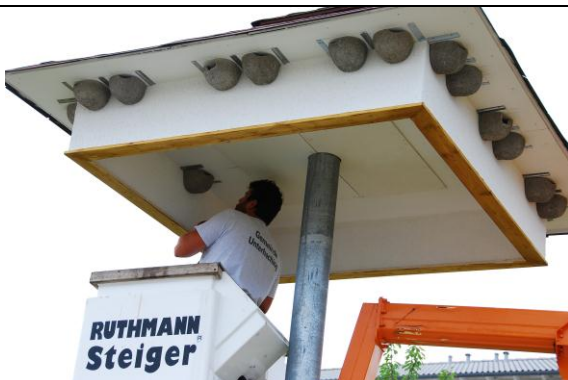
5 Anbringung der künstlichen Nisthilfen am Schwalbenturm
